天津河东天津铁厂有限公司“5·24” 一般高处坠落事故调查报告

编制单位：天津市河东区政府“5·24”事故调查组

编制日期：2023年7月26日

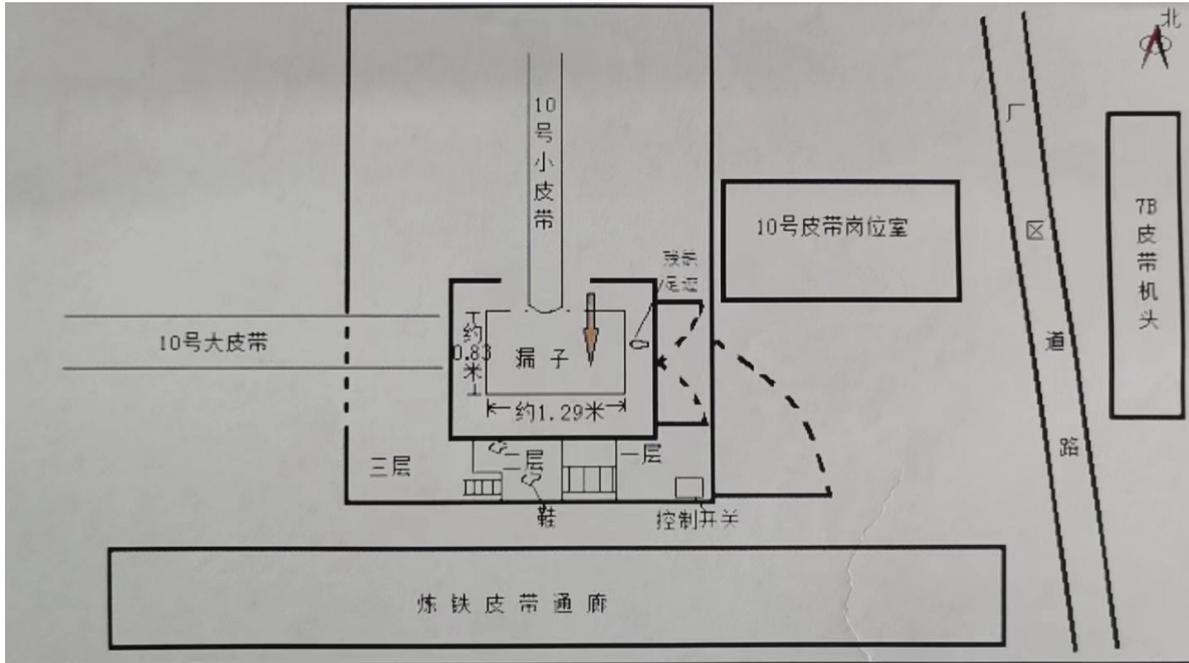
图 1 事故现场平面图

天铁公司烧结厂一料场车间 10 号皮带位于一处铁皮房（以下简称 10 号皮带房）内，该房南侧为炼铁皮带通廊，东侧为 7B 皮带机头岗，10 号皮带房东侧另一铁皮房为 10 号皮带岗位室，室内未见明显异常。10 号皮带房门口南侧墙上有控制开关，控制开关处于零位²。10 号皮带机头下料漏斗有铁质防尘罩，防尘罩东侧为双扇外开铁皮门，呈开启状态，防尘罩门处地面发现一枚残缺不规则状花纹足迹，与死者所穿鞋底花纹一致，经防尘罩门可进入防尘罩内部；机头下料漏斗呈锥形漏斗状，上层南北走向 10 号小皮带送料经该下料漏斗漏至下层东西走向 10 号大皮带处（见图 1）。机头下料漏斗上口长约 1.29 米，宽约 0.83 米，上口距 10 号大皮带带面约 2.35 米；机头下口为正方形，边长约 0.61 米，下口距 10 号大皮带带面约 0.25 米（见图 2）。经核查，事故发生当晚 10 号小皮带未运行，10 号大皮带最后运行停止时间为当晚 20 时 20 分。

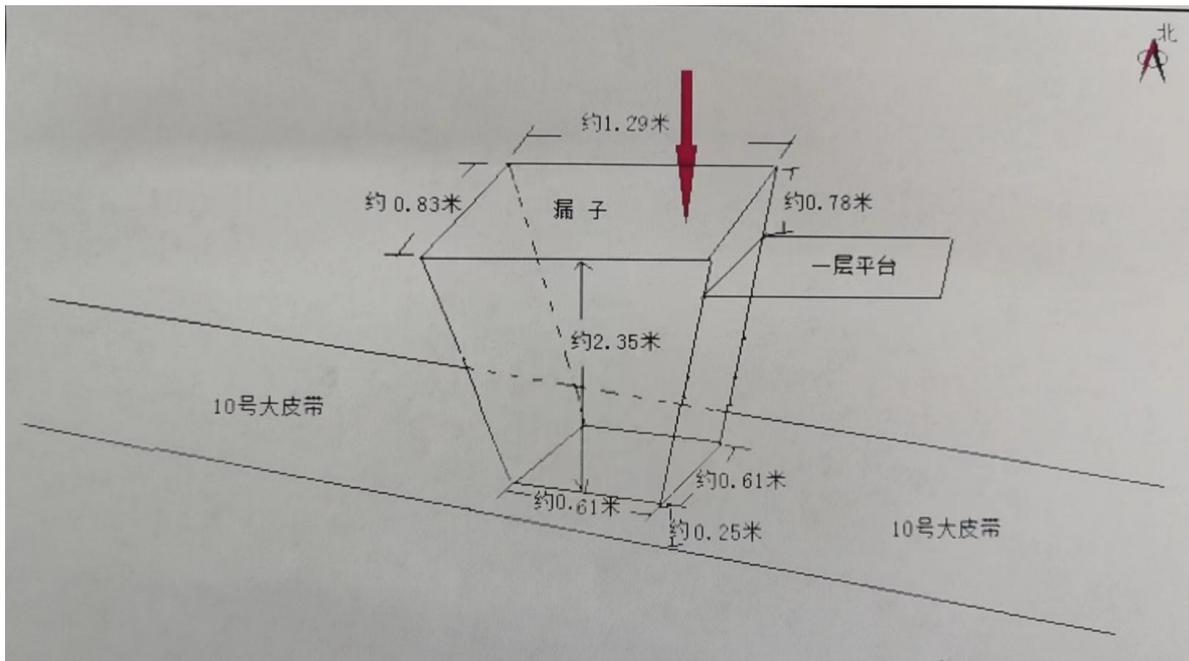
图 2 10号皮带机头下料漏斗示意图

赵德国违反本单位安全操作规程³，巡检时未安全通道上行走，违规进入皮带机头下料漏斗防尘罩内，从下料漏斗坠落至10号大皮带带面上，是导致事故的直接原因。

2. 天铁公司烧结厂落实事故隐患排查治理工作不到位⁵，未及时发现并处置10号皮带机头下料漏斗处安全防护设施缺失⁶、防尘罩门未锁闭的安全隐患。

⁶ 不符合《固定式钢梯及平台安全要求第3部分：工业防护栏杆机钢平台》（GB4053.3-2009）5.2.2：在距基准面高度大于等于2m并小于20m的平台通道及作业场所的防护栏杆高度应不低于1050mm。

（二）天铁公司要持续加大隐患排查治理工作力度，举一反三，重点针对作业场所和设备设施安全防护工作开展全面排查治理，特别是下料口等事故高发点位，按国家相关标准要求全部加装护栏或格栅等防护设施，对设有防尘罩的皮带机头下料漏斗等部位，防尘罩门应上锁并在显著部位悬挂警示标志，钥匙由专人保管，非必要情况不得进入防尘罩内部区域。
