天津河东创拓（天津）建设工程有限公司 “7·13”一般其他伤害事故调查报告

编制单位：天津市河东区政府“7·13”事故调查组

编制日期：2023年8月21日

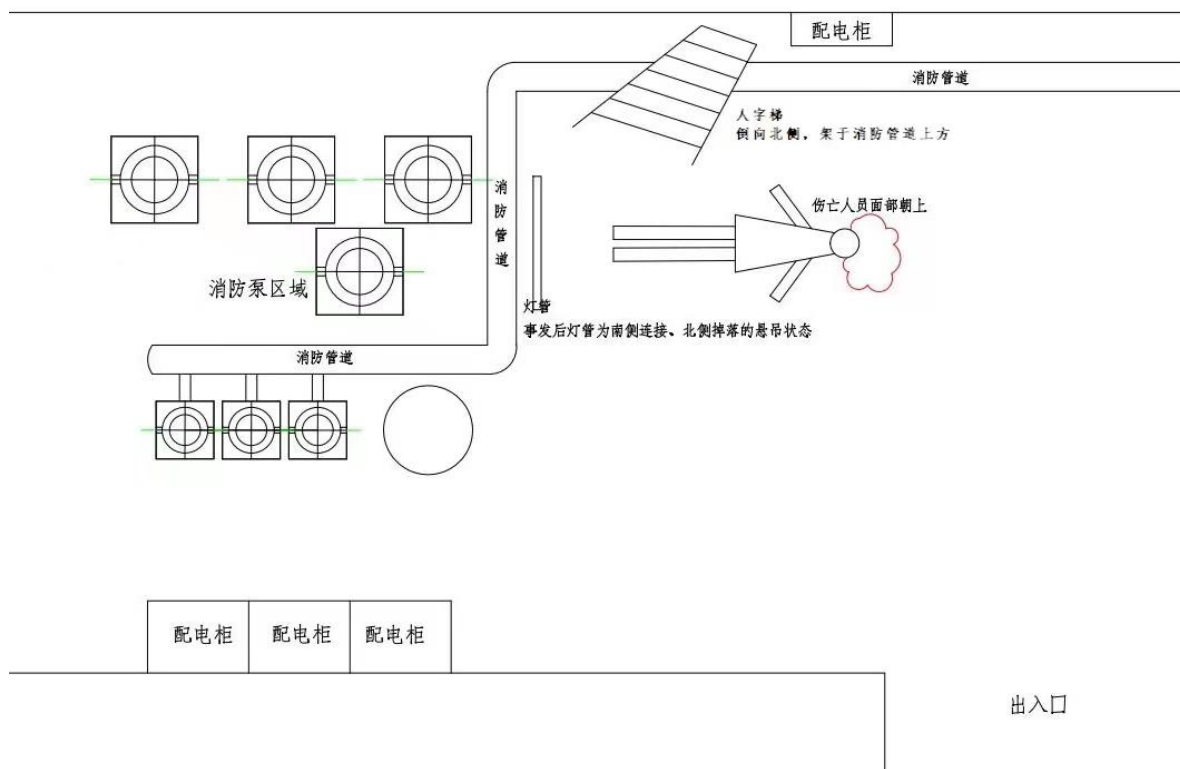
图 1 事故现场示意图

事故发生在财富豪为酒店负一层消防泵房内，事故发生后，泵房西北侧地面有一把红柄老虎钳、一把黄柄十字改锥，北侧有一架人字梯倒在消防水管上，西侧消防水管上放置有三具照明灯管，上方横梁处灯管及底座北侧一端已脱落，南侧端连接悬垂，横梁距地面高度2.9米。地面因消防泵泄压阀漏水导致积水湿滑。事故调查人员使用涉事人字梯模拟还原了拆卸灯管操作情形，经测量，王宗军坠地前站立面距地面高度约1.1米。

第五凳均可见新鲜鞋印和蹬蹭痕迹。四个梯脚均因腐蚀磨损造成不平整，导致该人字梯在事故发生处地面完全展开竖立后，仍会发生明显晃动。

经现场勘验、询问有关人员、模拟实验和综合分析，事故调查组认定：王宗军于当日17时08分至17时13分之间，在财富豪为酒店负一层消防泵房使用人字梯进行拆卸灯管作业时，涉事人字梯梯脚腐蚀磨损不平整，发生晃动，加之消防泵房地面积水湿滑，导致人字梯失稳倾倒、王宗军坠落地面（坠落高度约1.1米）后头部受创致死³，是发生事故的直接原因。

（三）财富豪为酒店要举一反三，进一步加强事故隐患排查治理工作力度，全面排查消防泵房、配电室等相关作业空间和作业设备的事故隐患。特别针对隐患治理环节，要严格按照安全生产法律法规要求和本单位实际情况制定切实可行的隐患整改制度，隐患治理过程中要采取相应的安全防范措施，在事故隐患治理完成前，禁止无关人员靠近风险点位或场所，防止事故发生。
