天津市河东区有隐棋牌社“4·1”一般坍塌事故调查报告

编制单位：天津市河东区政府“4·1”事故调查组
编制日期：2025年10月13日

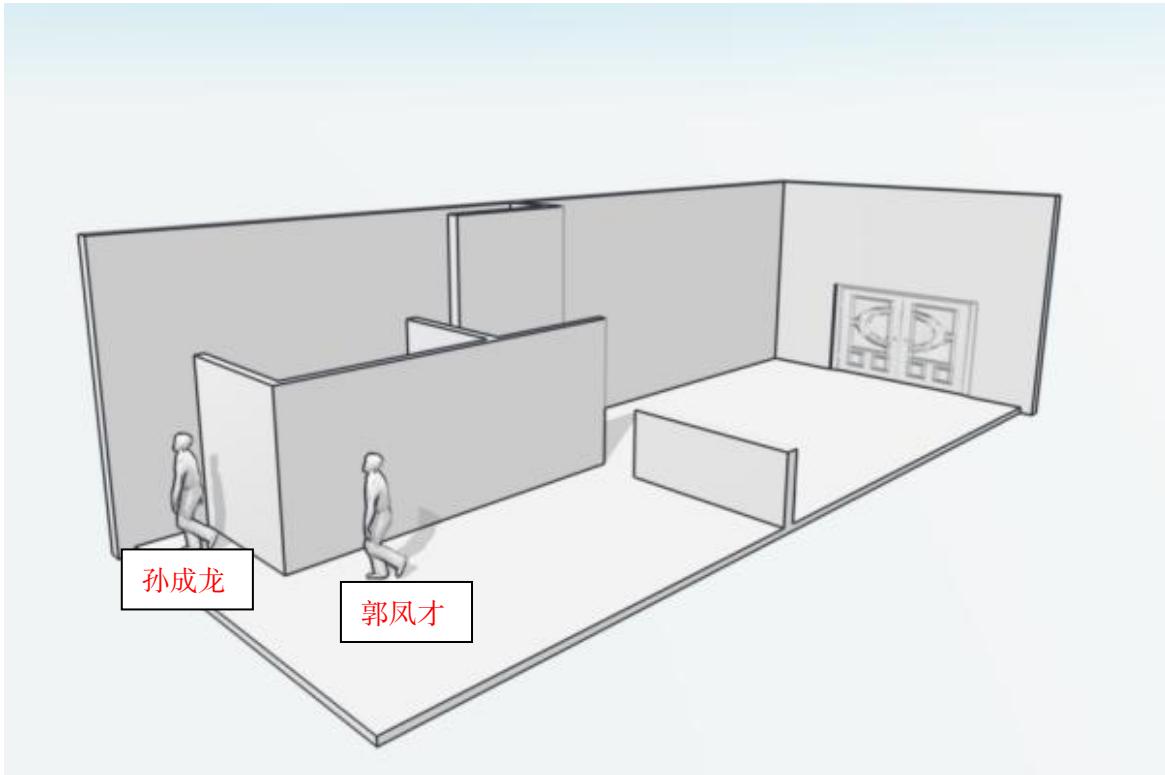
图 1 事故经过模拟图

2025年4月1日下午，苏永君安排郭凤才、孙成龙等人拆除原华莱士底商仓库的墙体。当日16时左右，郭凤才、孙成龙开始对墙体进行拆除，采取从墙体下部（距地面约20厘米处）使用大锤掏掘的方式进行拆除，二人的作业意图是将墙根掏空后推倒墙体。郭凤才掏掘与底商大门方向垂直的墙体，孙成龙掏掘与底商大门方向平行的墙体。16时20分左右，二人已将墙根掏空，剩余边角处留作支撑未进行拆砸，墙体突然向仓库外侧坍塌，正在墙体外侧作业的郭凤才和孙成龙均被墙体砸中。未受伤的孙成龙立刻呼救并会同现场人员将郭凤才送至天津中医药大学第二附属医院进行抢救。后郭凤才因伤情严重被转院至天津医院继续救治。

经现场勘验、询问有关人员、技术鉴定和综合分析，事故调查组认定：郭凤才违规采用掏掘底部、推倒墙体的方法进行拆除作业⁴，涉事墙体下部被掏掘后，剩余边角处墙体不足以支承上部墙体重量，造成墙体失稳坍塌，是导致事故的直接原因。

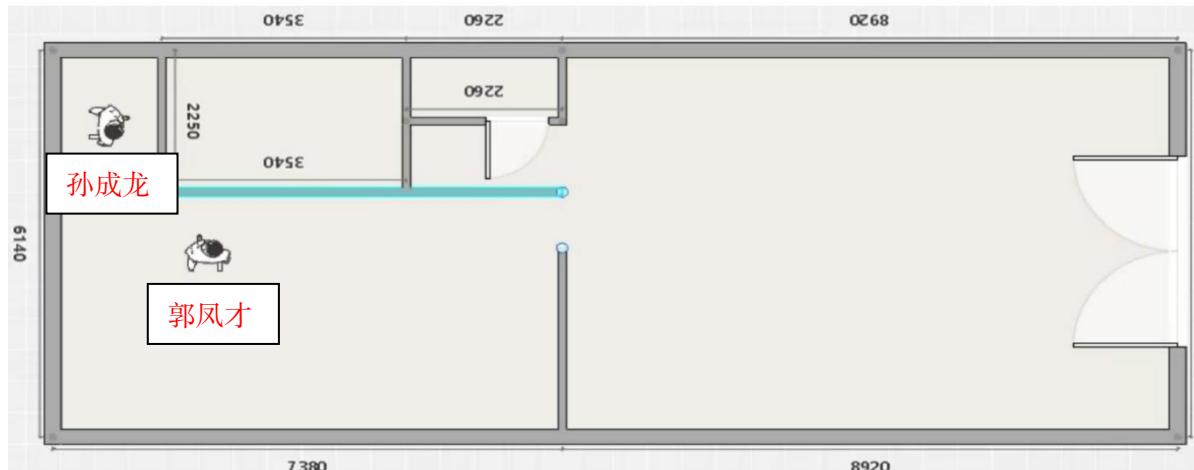
图 2 事故现场平面图

事故发生在真理道 37-3 层底商（原华莱士）一层仓库的 L 型隔断墙处。该隔断墙为加气混凝土砌块结构，坍塌前高 2 米、厚 0.12 米，郭凤才一侧墙体边长 3.54 米、孙成龙一侧墙体边长 2.25 米。墙体未与二层楼板通顶连接，墙体下部断口处可见多处被砸击痕迹。
